堺市大美野住宅地を事例とした接道部の  
緑の継承と新たな蓄積に関する研究

緑地計画学研究グループ  
田川 圭佑

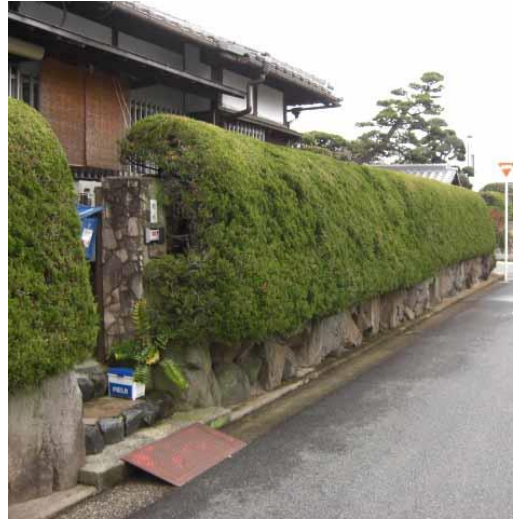
維持

⇒接道部緑被延長率が70%以上の軒数割合にほとんど変化が無く、接道部の緑は継承されている。

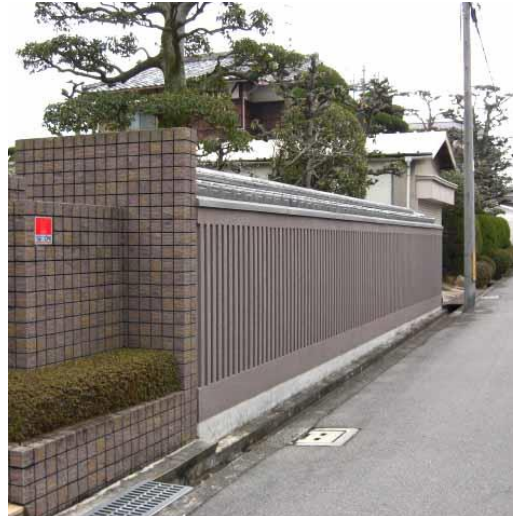
建て替え

⇒接道部緑被延長率が70%以上の割合は大幅に減少し、特に分割された敷地では接道部に緑の無い敷地の割合が著しく増加しており、敷地分割や建物の建て替えによって接道部の緑が消失していることが明らかになった。
