和歌山市における戸建住宅団地の 開発特性と宅地の現状に関する研究

緑地計画学 三宅毅和

研究の背景と目的

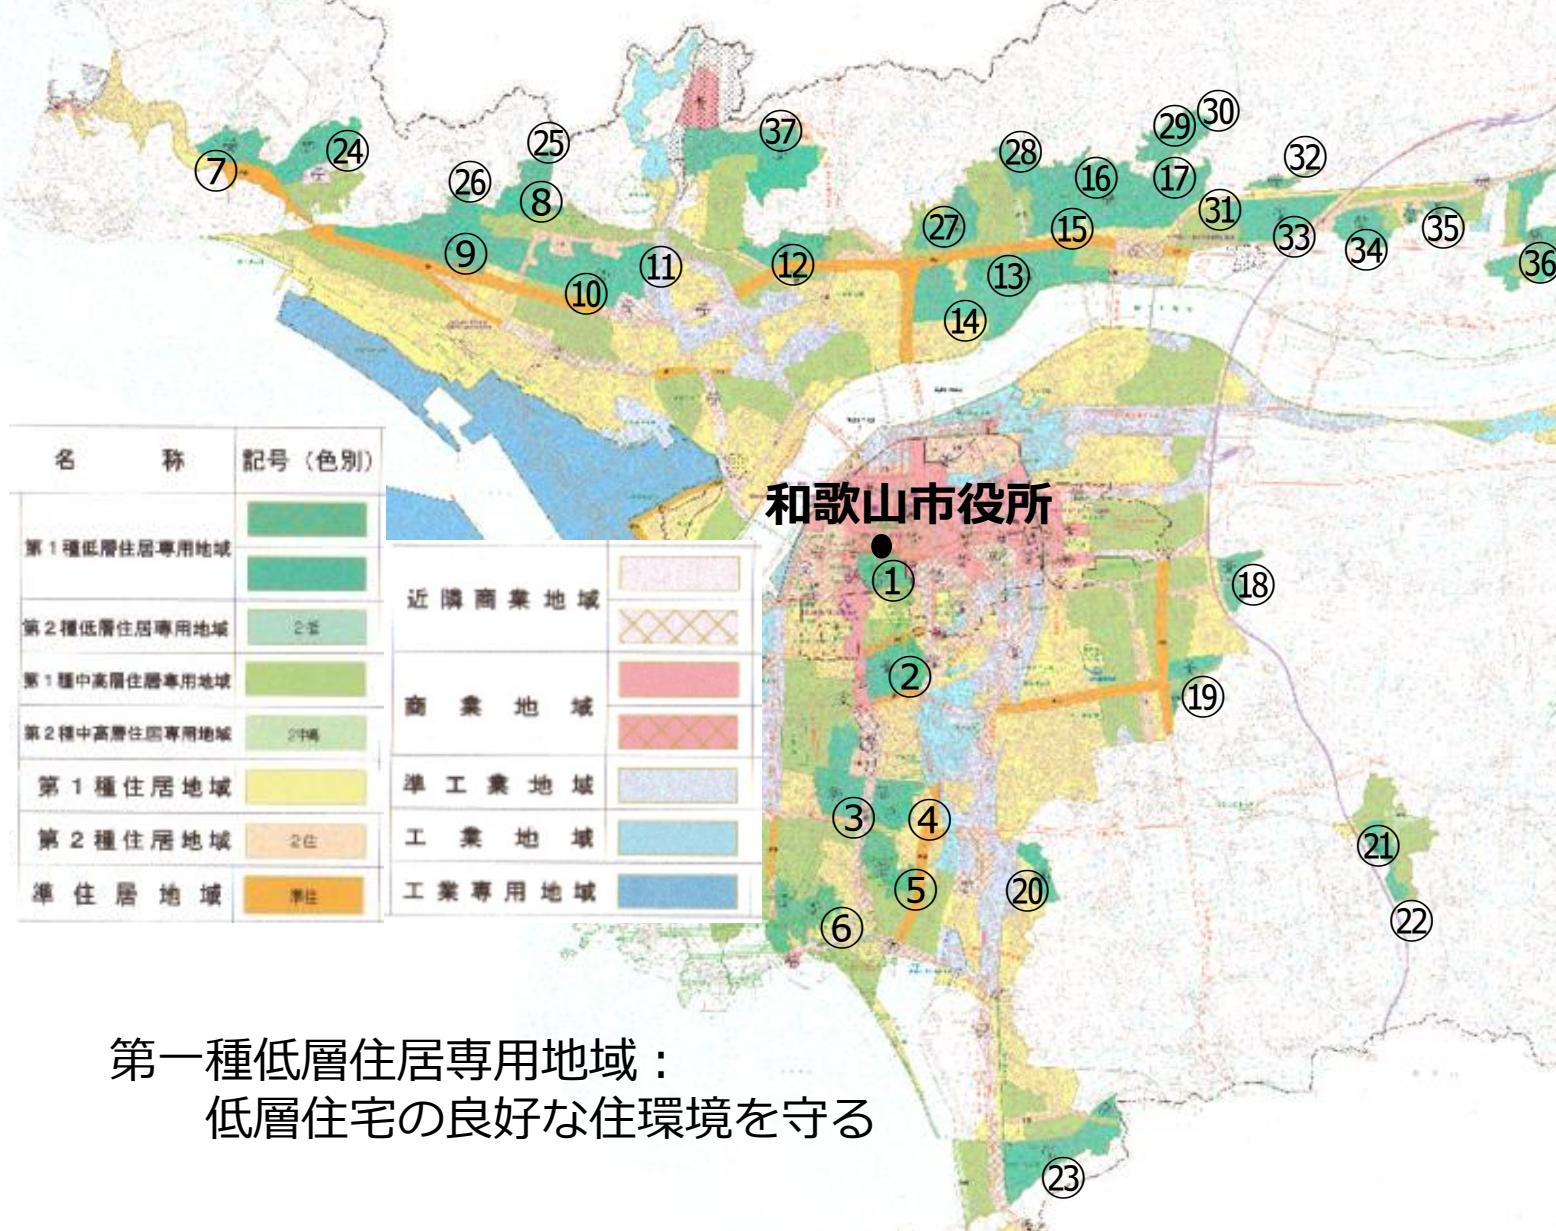
和歌山市都市計画総括図【平成30年】

番号	名称
①	和歌山城公園
②	吹上
③	松ヶ丘
④	東高松
⑤	秋葉町
⑥	閑戸
⑦	磯ノ浦
⑧	木ノ本南
⑨	西庄南
⑩	梅原
⑪	中
⑫	栄谷
⑬	大谷
⑭	園部
⑮	六十谷南
⑯	六十谷西
⑰	六十谷北下
⑱	鳴神
⑲	井辺
⑳	田尻
㉑	吉礼
㉒	吉里
㉓	紀三井寺団地
㉔	つつじが丘
㉕	木ノ本北
㉖	西庄北
㉗	善明寺
㉘	緑ヶ丘
㉙	六十谷北中
㉚	六十谷北上
㉛	直川西
㉜	直川北
㉝	直川南
㉞	府中
㉟	弘西
㉟	神波
㉞	ふじと台

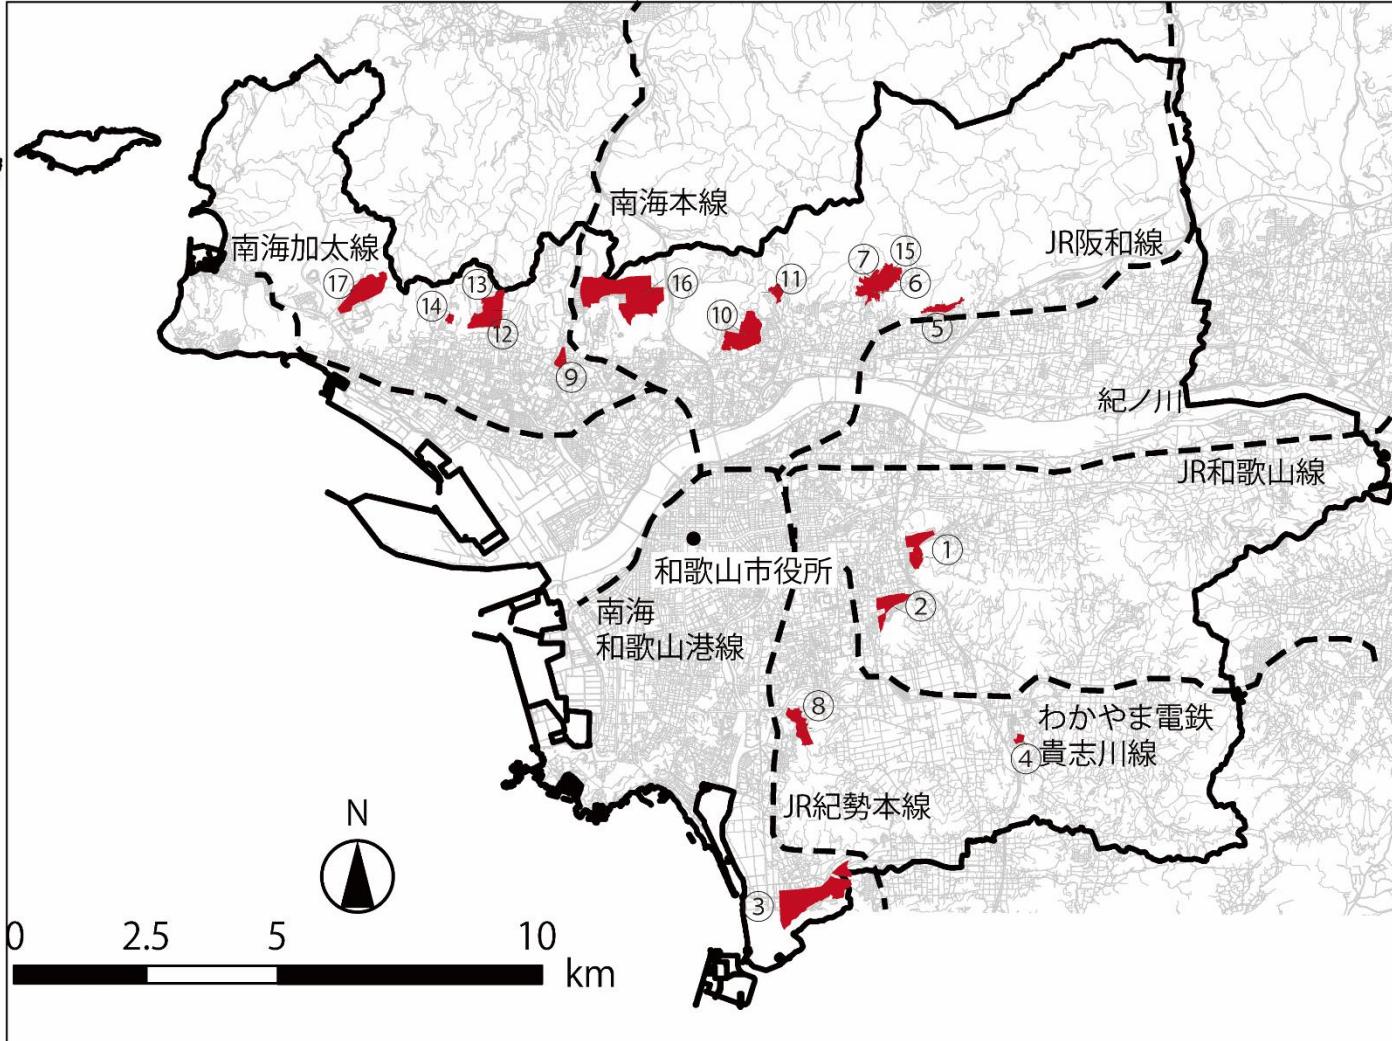
調査対象団地の抽出

番号	地区名称
①	鳴神
②	井辺
③	紀三井寺団地
④	吉里
⑤	直川北
⑥	六十谷北下
⑦	六十谷北中
⑧	田尻
⑨	中
⑩	大谷
⑪	緑ヶ丘
⑫	木ノ本南
⑬	木ノ本北
⑭	西庄北
⑮	六十谷北上
⑯	ふじと台
⑰	つつじが丘

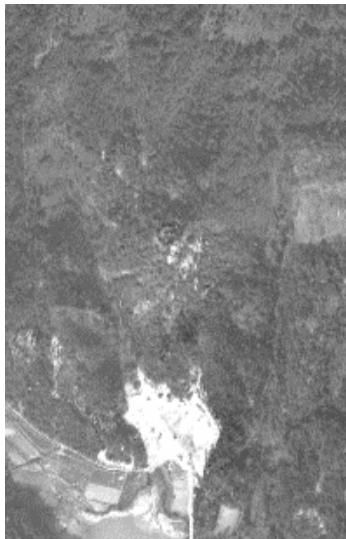
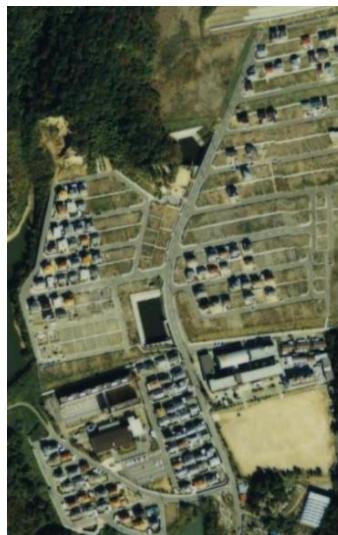
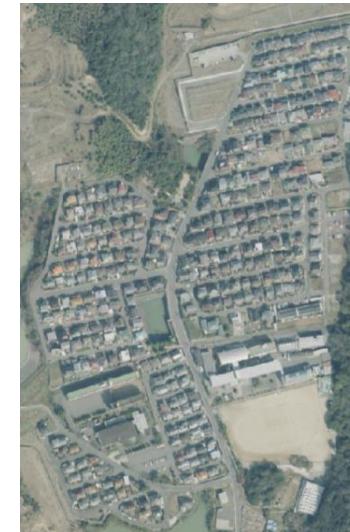
木ノ本団地

造成前

1961～1969

造成時期

1984～1987

概成時期

2004～2006

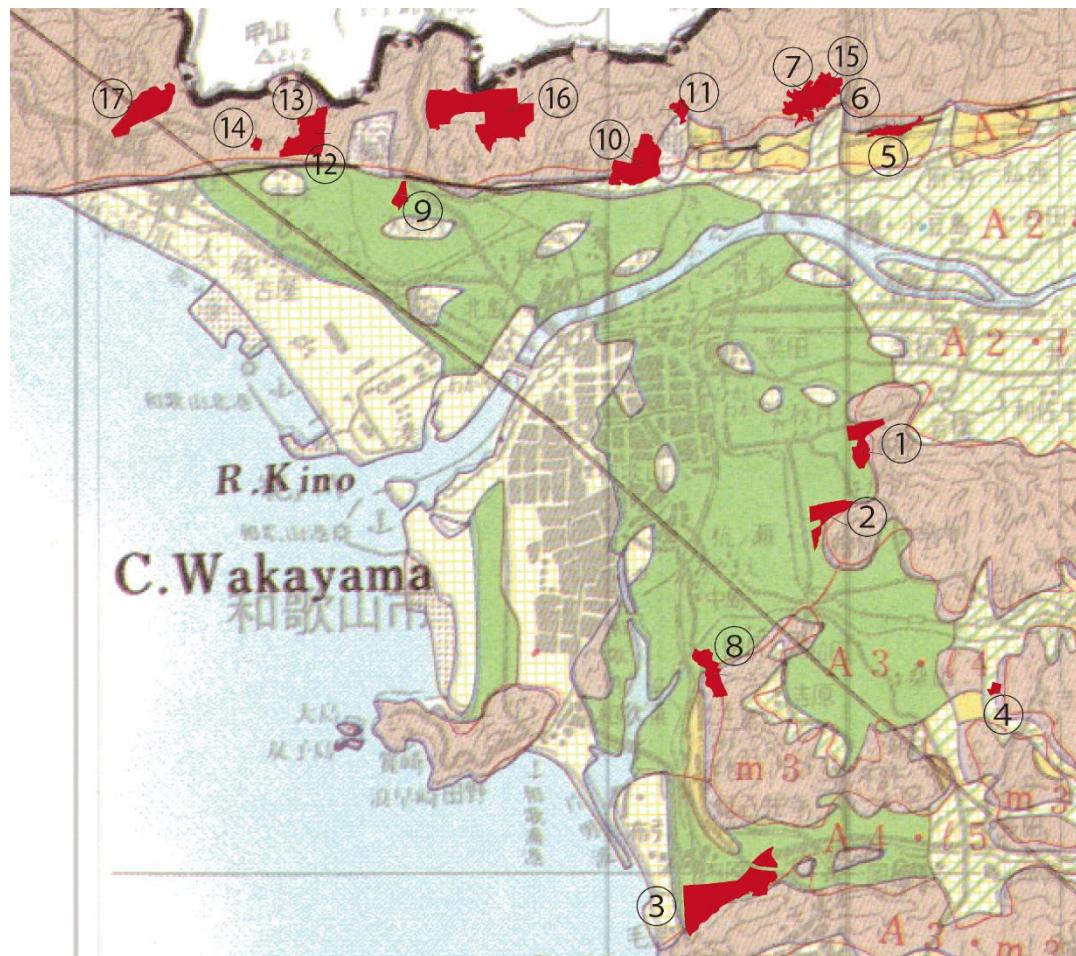
調査対象団地の分布と地形分類

造成年代	番号	団地名称	地形分類
60年代	①	鳴神	小起伏山地
70年代	②	井辺	三角州性低地
	③	紀三井寺団地	三角州性低地
	④	吉里	扇状地性低地
	⑤	直川北	砂礫台地
	⑥	六十谷北下	小起伏山地
	⑦	六十谷北中	小起伏山地
	⑧	田尻	小起伏山地
80年代	⑨	中	三角州性低地
	⑩	大谷	小起伏山地
	⑪	緑ヶ丘	山麓地
	⑫	木ノ本南	小起伏山地
	⑬	木ノ本北	小起伏山地
	⑭	西庄北	小起伏山地
2000年代	⑮	六十谷北上	小起伏山地
	⑯	ふじと台	小起伏山地
	⑰	つつじが丘	小起伏山地

和歌山市の戸建住宅団地は1970年代から1980年代にかけて、その多くが造成され、市の南東部の三角州性低地から紀の川の北東部の小起伏山地、次に北部や北西部に開発地が移っていくことが確認できた。

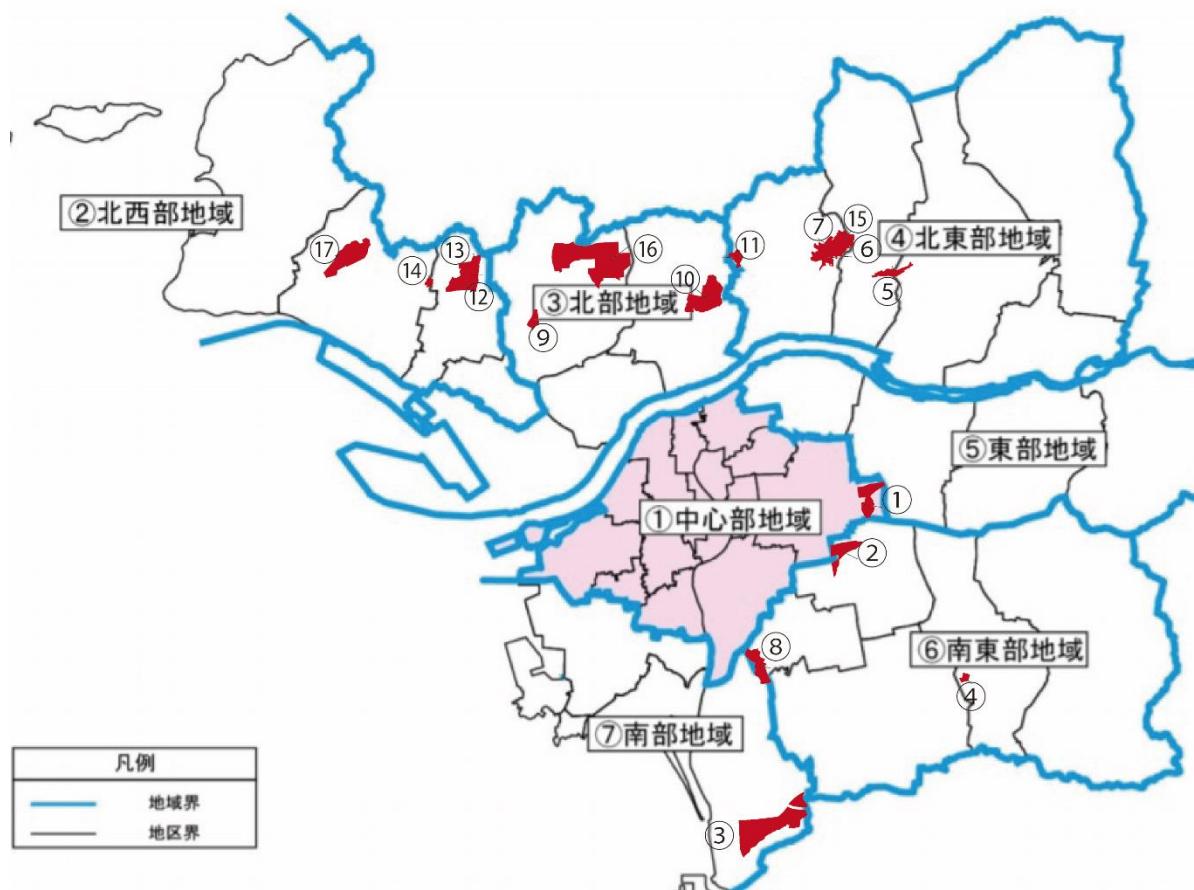
開発特性：位置特性＜位置分類＞

造成年代	番号	団地名称	位置分類
60年代	①	鳴神	中心部
70年代	②	井辺	南東部
	③	紀三井寺団地	南部
	④	吉里	南東部
	⑤	直川北	北東部
	⑥	六十谷北下	北東部
	⑦	六十谷北中	北東部
	⑧	田尻	南東部
	⑨	中	北部
80年代	⑩	大谷	北部
	⑪	緑ヶ丘	北東部
	⑫	木ノ本南	北西部
	⑬	木ノ本北	北西部
	⑭	西庄北	北西部
	⑮	六十谷北上	北東部
2000年代	⑯	ふじと台	北部
	⑰	つつじが丘	北西部

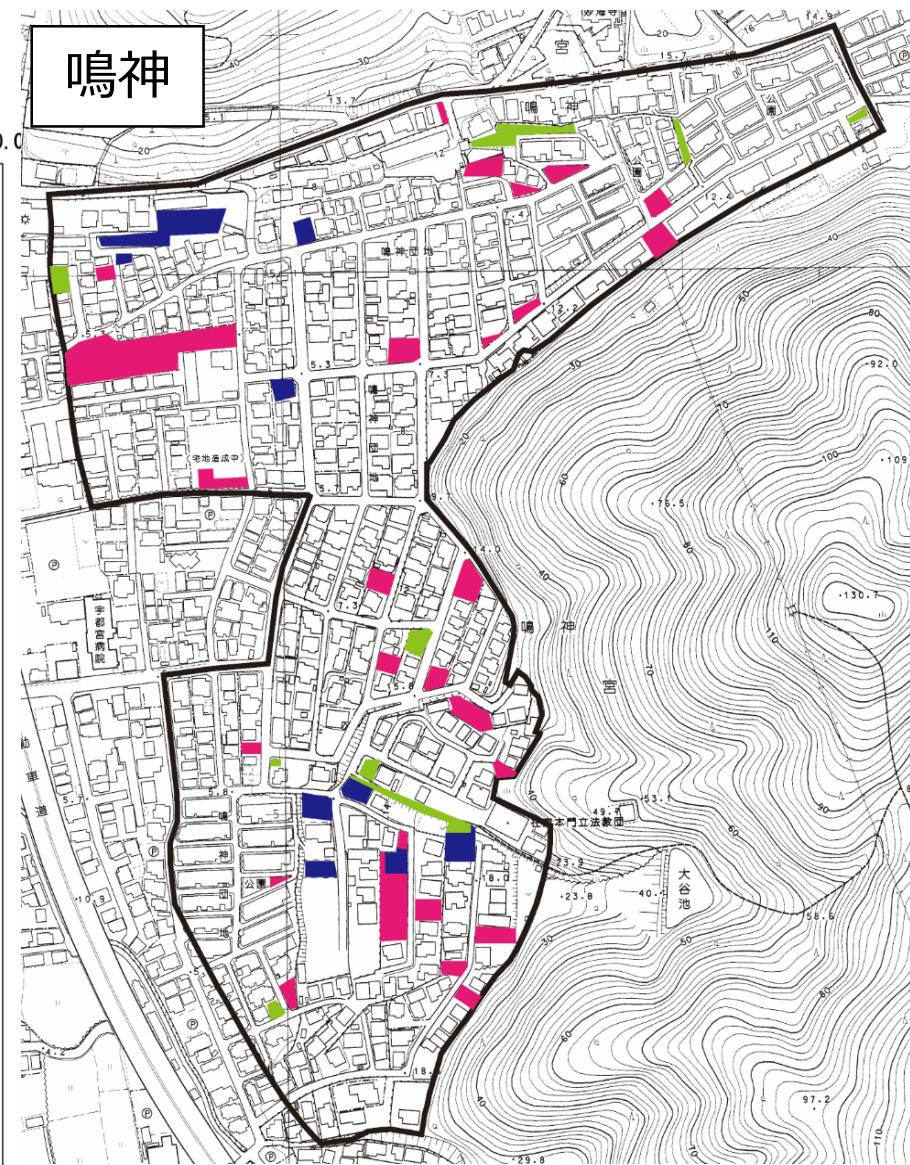
調査対象団地の空区画割合

未利用地区画

菜園等利用区画

駐車場利用区画

団地内の空区画が10%以下に留まる団地も約半数存在する中で、団地内に空区画が10%以上も存在する団地も少なくない。

空区画の一定割合は、駐車場として利用されているが、未利用地の区画も少くない。

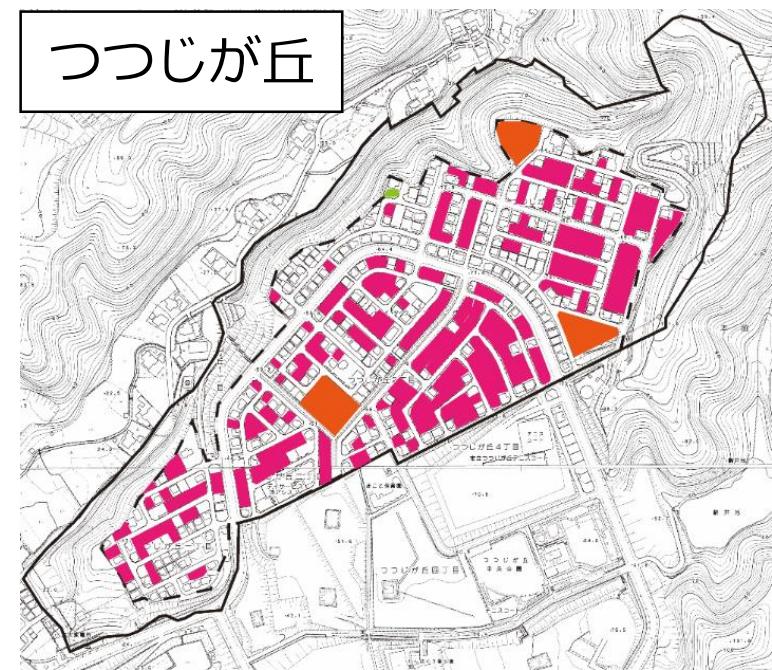
調査対象団地の空区画割合

■ 未利用地区画 ■ 菜園等利用区画 ■ 駐車場利用区画
