# 自然環境に対する意識と利用から捉えた 自然災害への備えに関する研究 —住吉川・芦屋川沿川地域を事例として—

緑地計画学 多木秀太郎

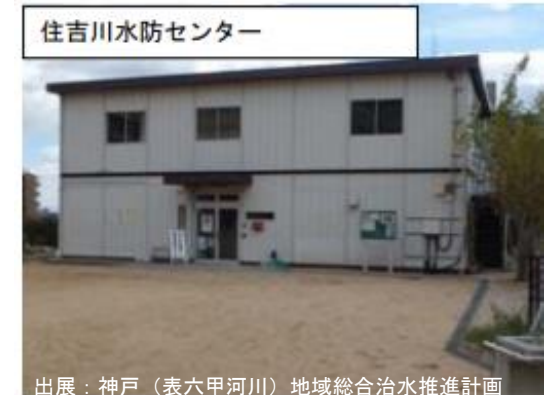
#### 防災拠点の整備
