御堂筋の滞留行動の変化から捉えた 空間整備に関する研究

- 御堂筋で2009年に実施された滞留行動調査の結果と現在との比較・分析を通じて、御堂筋の滞留行動を誘発するための空間整備の在り方について探る

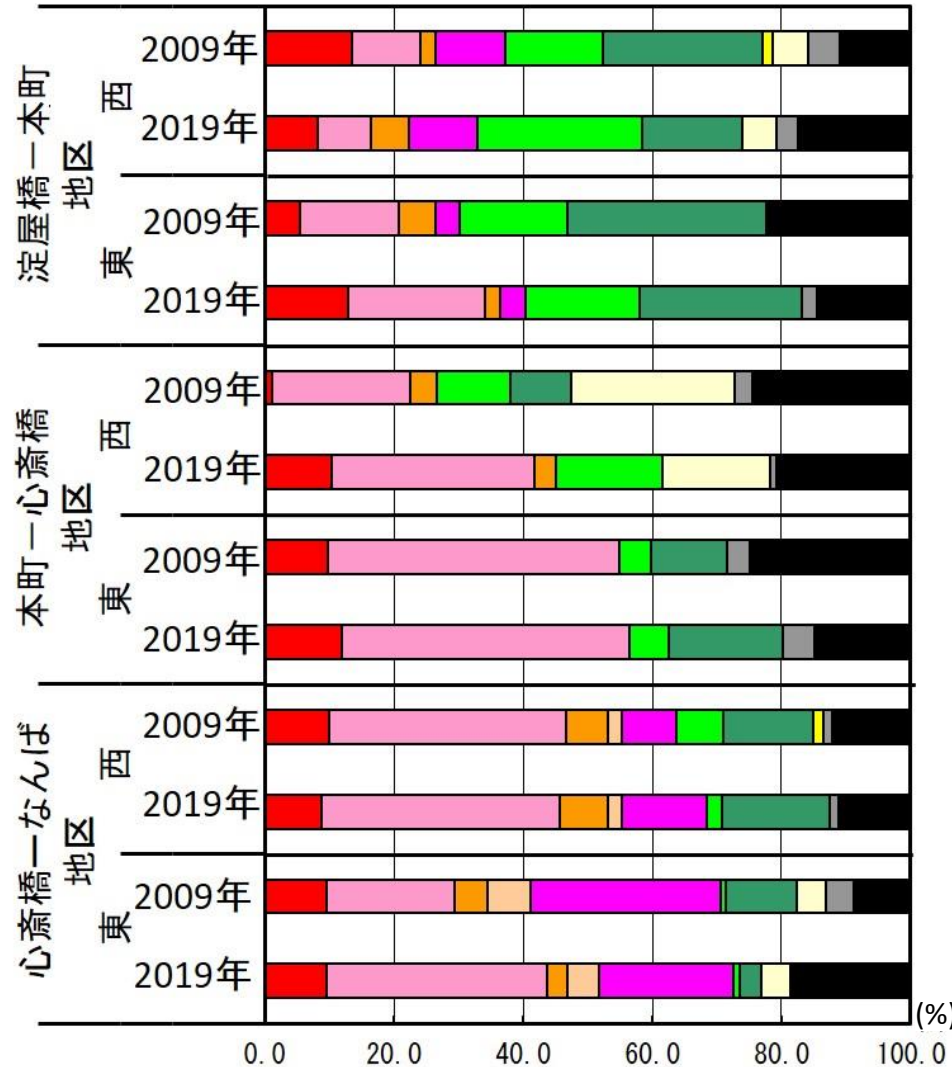
一階用途の間口長の割合

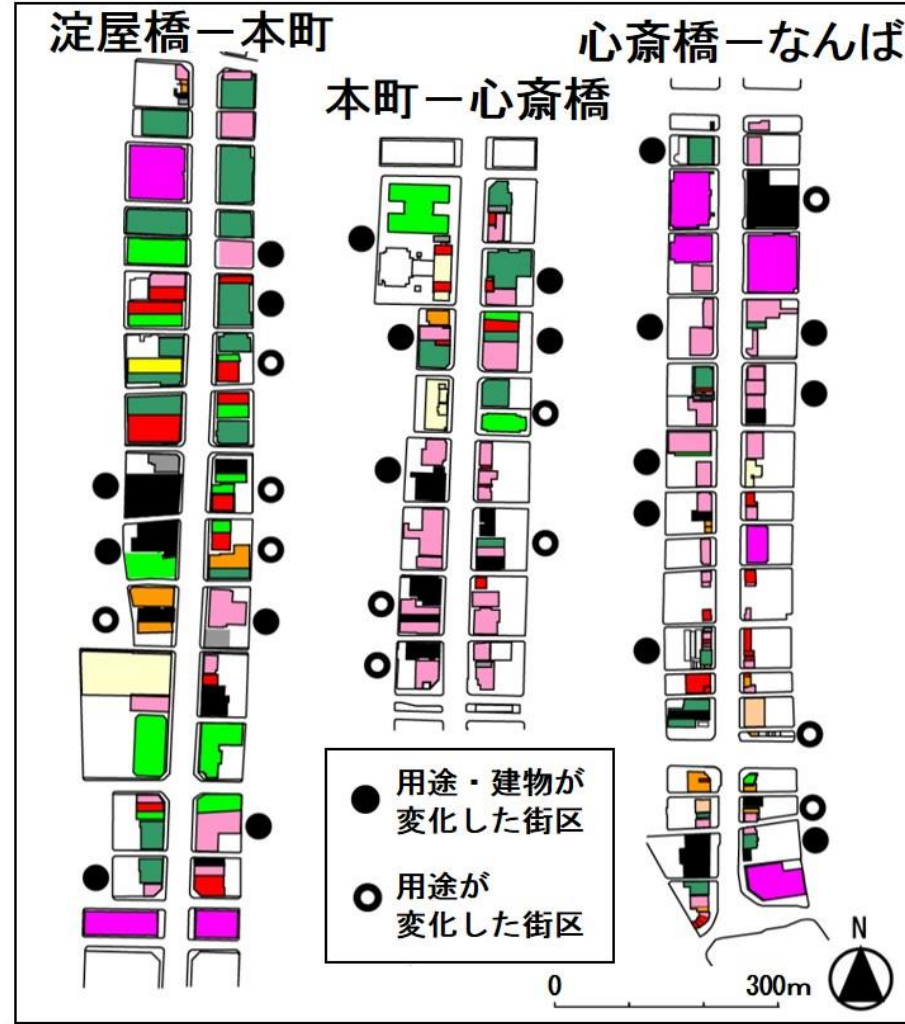
一階用途現況図(2019年)

- 飲食系
- 販売系
- サービス系
- 複合
- アミューズメント系
- 業務系
- 金融系
- 公的施設
- 社寺
- 駐車場
- 空きテナント等

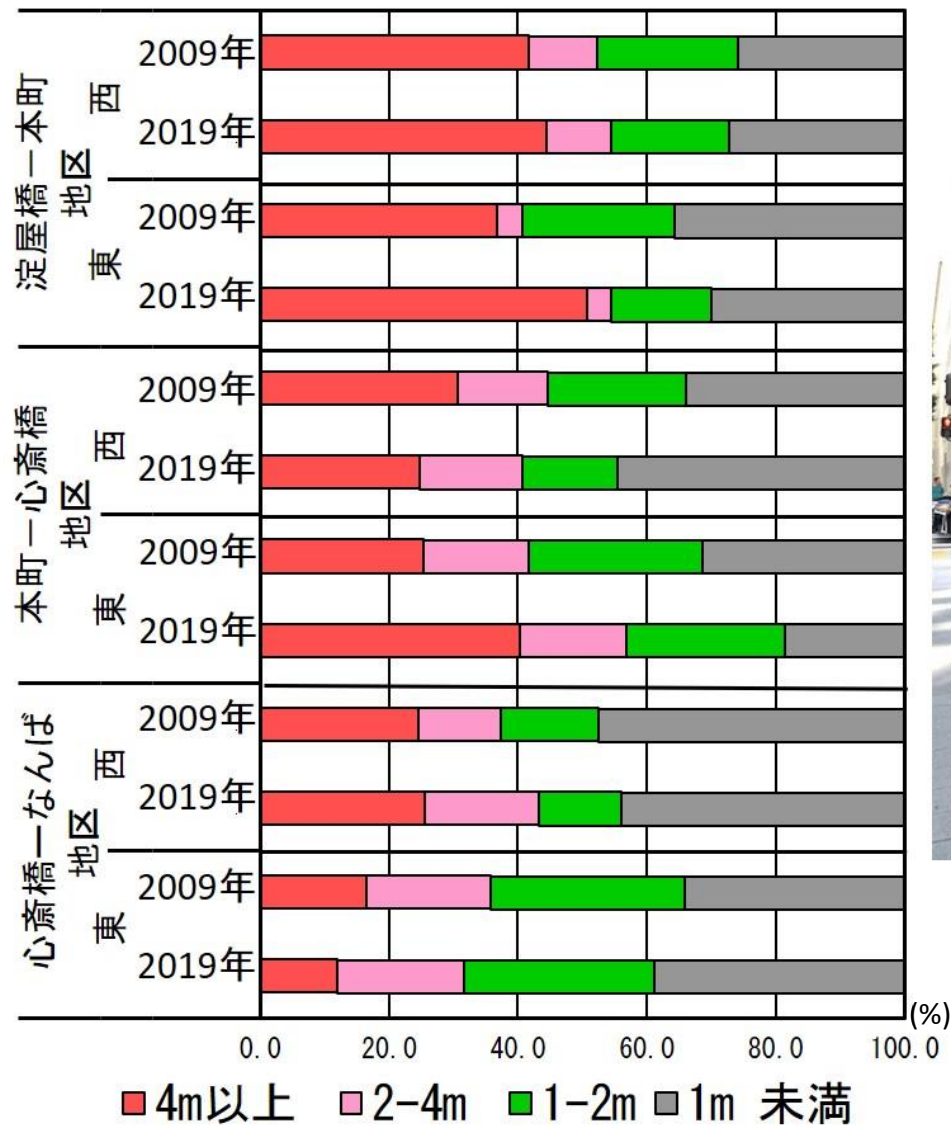
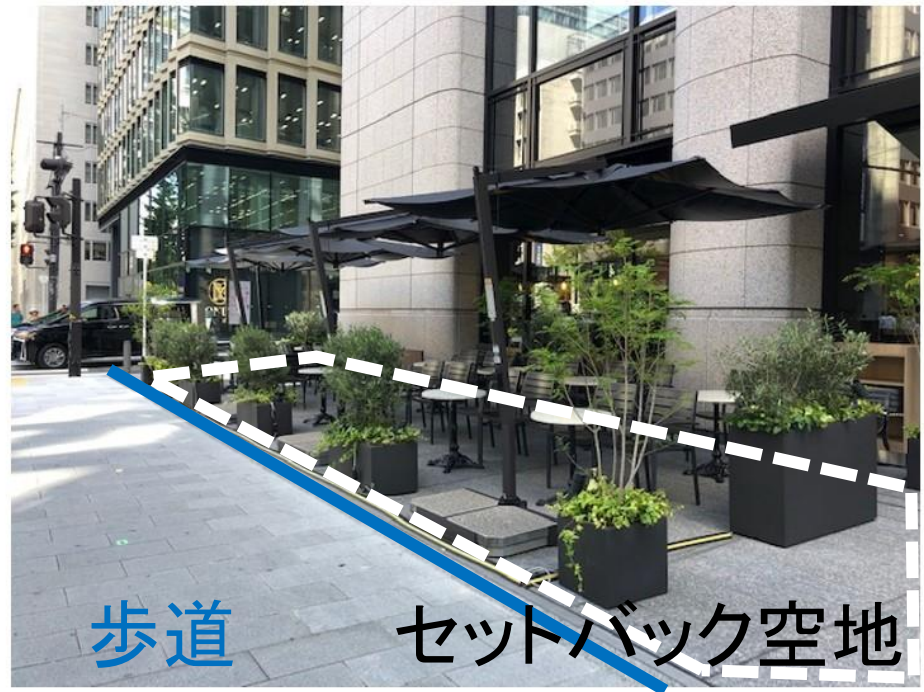
環境特性：物理特性(民地) セットバック距離の割合

歩道

セットバック空地

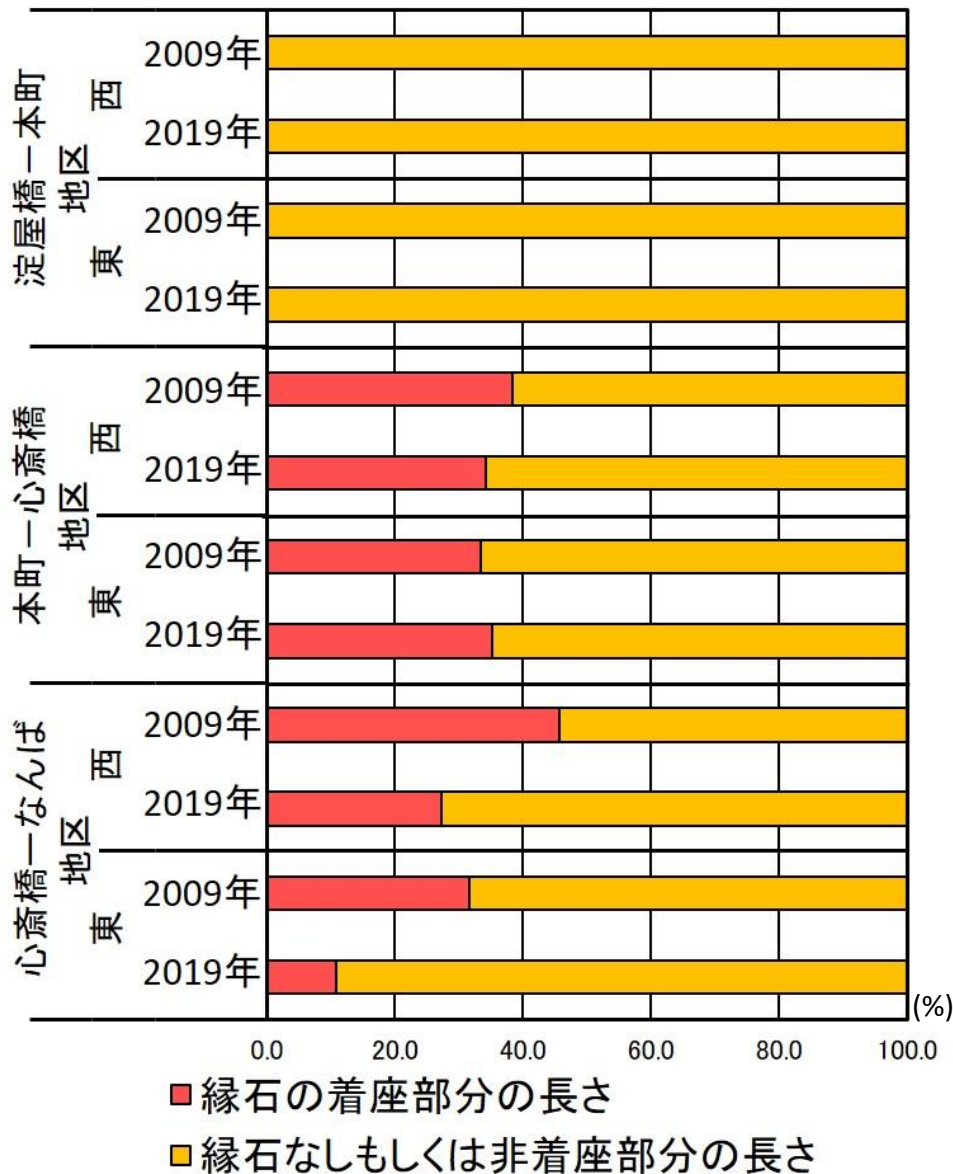
環境特性：物理特性(歩道) 縁石の着座部分の長さの割合

パークレット(いちょうテラス)

2016 11月～ 千日前通以南 東側

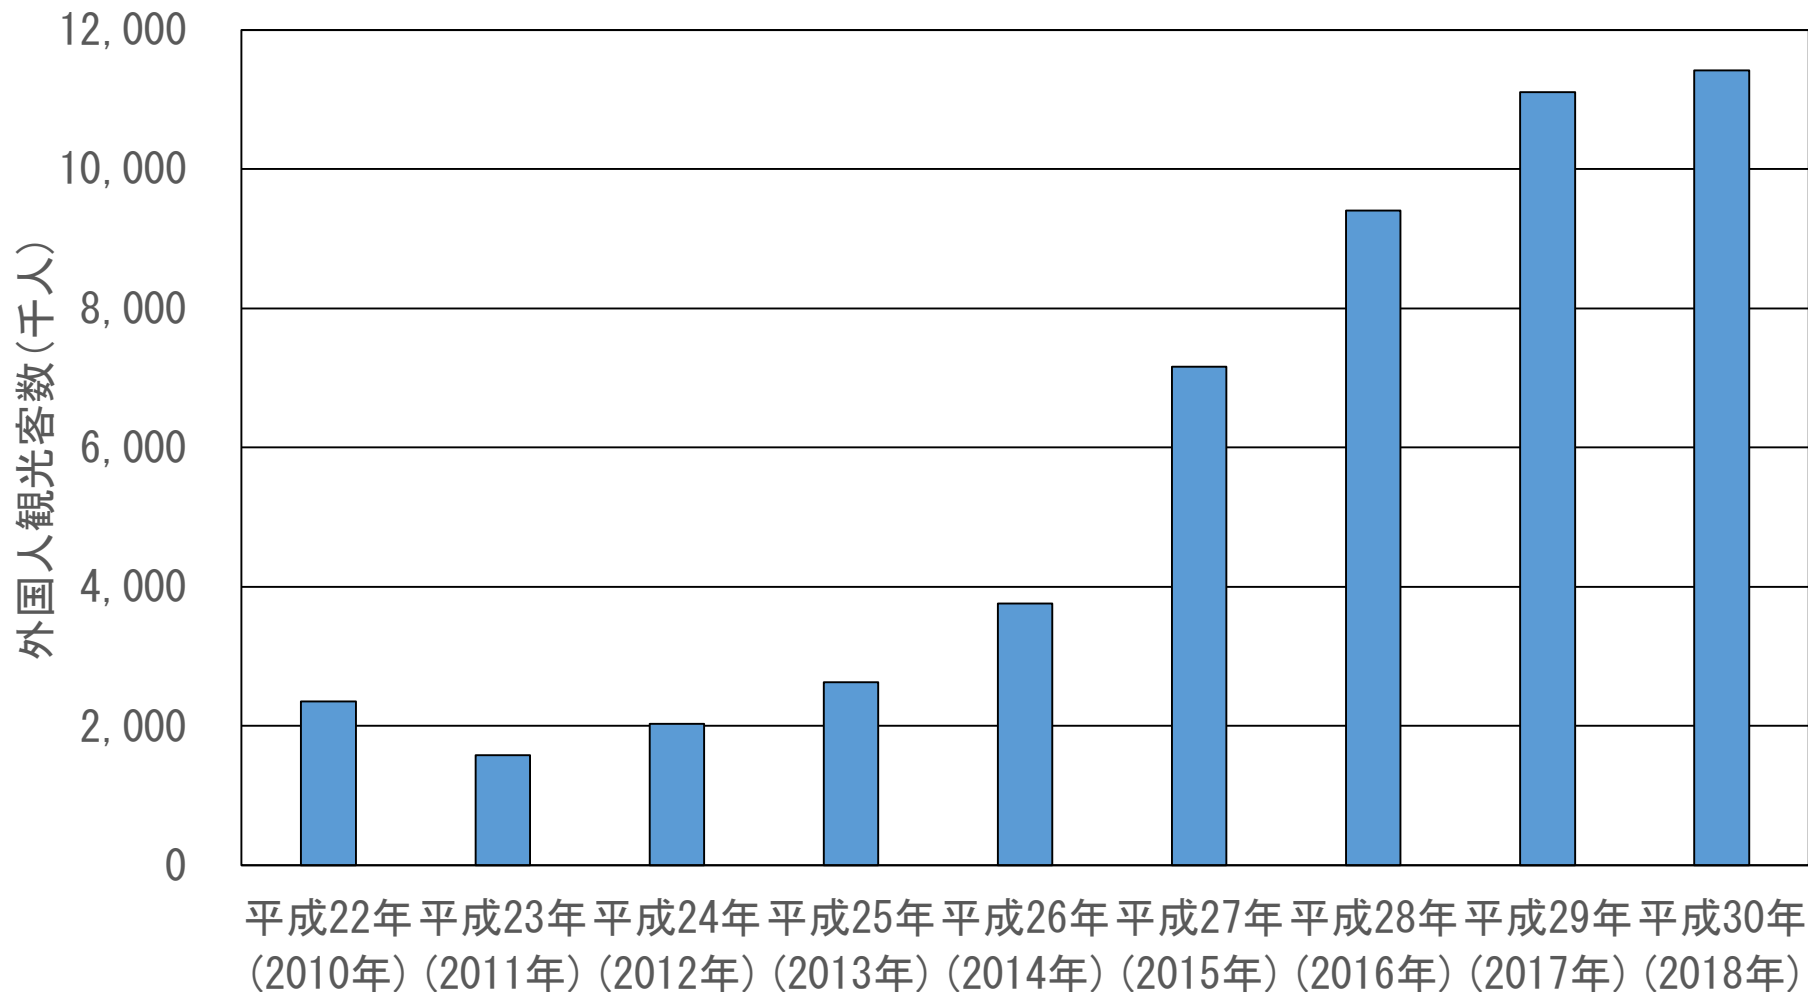
外国人観光客数の推移
