# 省力化した鋼製高欄取替構造の開発及び設計施工に関する研究

STUDY ON DESIGN AND CONSTRUCTION OF LABOR-SAVING REPLACEMENT STEEL PARAPET

大阪公立大学大学院

橋梁工学研究室 徳増 健

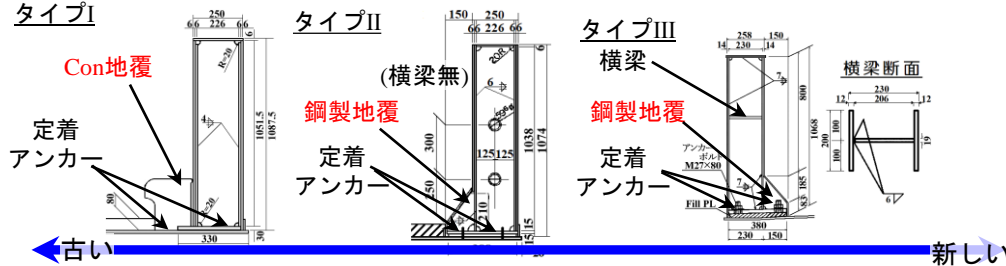
【構造タイプの分類】竣工図から、3タイプに分類される事を確認

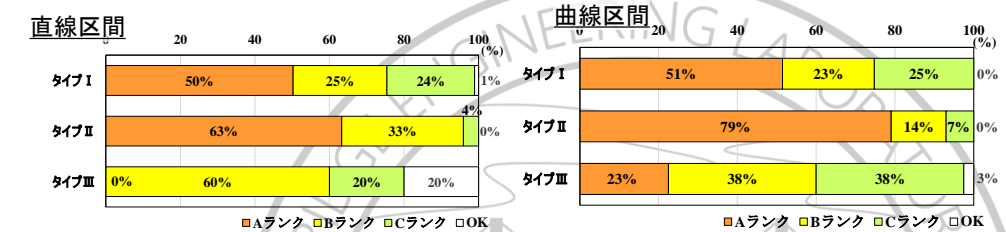
【橋梁線形と損傷の関係】鋼製地覆を有した構造は、曲線部の損傷度が高い傾向

⇒ 鋼製地覆部の溶接われや孔食により鋼製高欄内部に導水された結果と推察

- 鋼製高欄地覆構造の違いにより、損傷度の差異がある事を確認
- ・ 鋼製地覆を有した構造は、橋梁線形の違いによる損傷度の差異が生じやすい
- ・ 鋼製地覆を有した構造は、短い期間で損傷度が進展する傾向が見られる

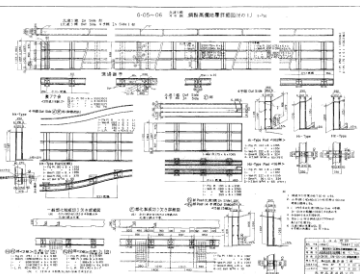
点検結果(抜粋)

鋼製高欄内部の損傷分析を行うにあたり以下を実施した。

- 阪神高速で供用中の全鋼製高欄(625レーン)の構造を分類
- 記録が残る過年度の鋼製高欄内部点検結果を整理した上、分析
