研究の概要と目標

海洋構造物が崩壊する状況の再現のために
4点曲げ試験機を製作製作した試験装置を用いて繰り返し曲げをうける
様々な海洋構造物の折損試験を実施

防撃箱型断面梁の繰り返し曲げ試験の検討

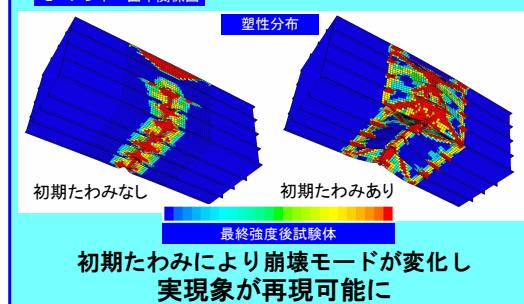
初期たわみを考慮

最終強度後の耐力低下に大きく影響

初期たわみなし
初期たわみあり
最終強度後試験体
塑性分布初期たわみにより崩壊モードが変化し
実現象が再現可能に

計測した初期たわみを近似関数として考慮
