省力化した鋼製高欄取替構造の開発及び設計施工に関する研究

STUDY ON DESIGN AND CONSTRUCTION OF LABOR-SAVING REPLACEMENT STEEL PARAPET

大阪公立大学大学院

橋梁工学研究室 徳増 健

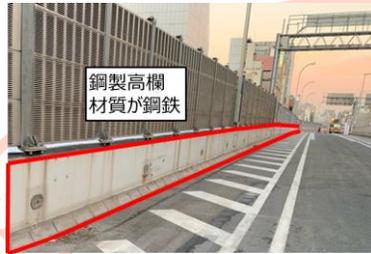
Fig. 1 Steel parapet

鋼製高欄はコンクリート高欄に比べ橋梁の荷重軽量効果は大きいですが、以下に示す構造的弱点から近年損傷の重篤化が顕著

- 内部点検が困難
- 内部への水の浸入経路の特定が困難

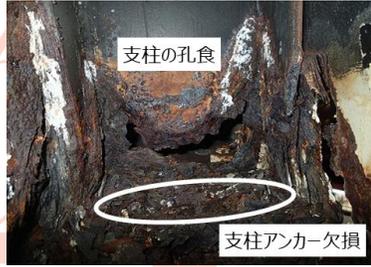
Fig. 2 Damage of steel parapet

鋼製高欄の損傷の重篤化

損傷高欄に対し防食補修を実施してきたが、損傷が再発 ⇒ 損傷の再発を防ぐことは困難

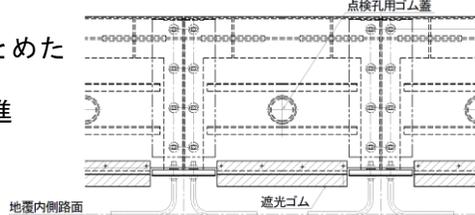
- 大幅な荷重増とならないように鋼製高欄地覆のみプレキャストした構造を検討
- 地覆プレキャスト化にあたっては『鋼床版部の不陸対策の確立』が必須

【不陸の発生理由】

- ・ 「縦シーム」「添接板」ならびにそれらを接合する高力ボルト類
- ・ 既設鋼製高欄内部の鋼床版腐食
- ・ 照明柱用の電気配線（床版貫通し配線）

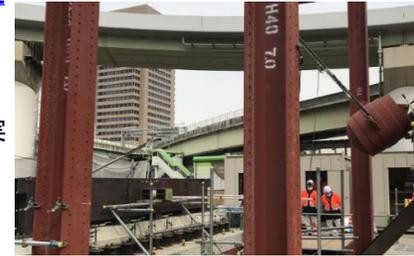
- テーマ1の結果を踏まえた鋼製高欄取替構造案に対して、『防護柵の設置基準』に示された性能を有しているか検証。
- 検証にあたっては、実物供試体による衝突実験を実施
⇒ 実験および解析による、応力性状・挙動把握し構造案を評価。
